TOYOTA LAND CRUISER 177 HK AUTOMAT 4X4
TESTDATO: 09.06.2022 KODE: 972893

NBF Tilstandsrapport er utarbeidet av Norges Bilbransjeforbund og Forbrukerrådet.

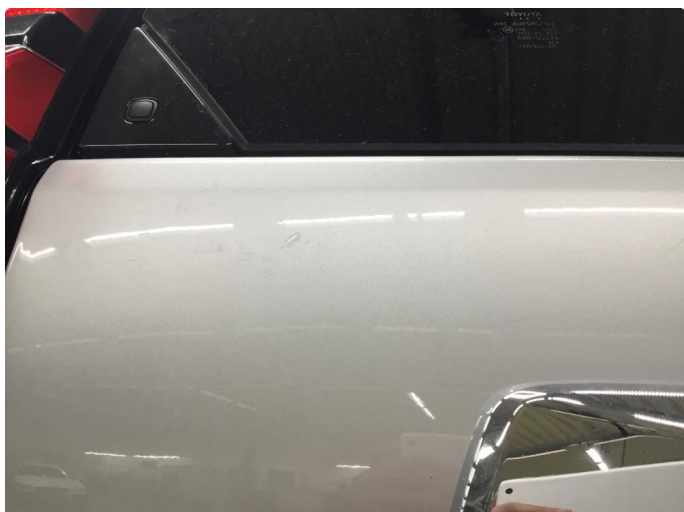
Punkt	Beskrivelse	Plassering
1. EKSTERIØR		
1.1 Bakluke	bulk	
1.2 Støtfanger	ripe(r)	bak
1.3 Støtfanger	steinsprut	foran

1.1 Bulk

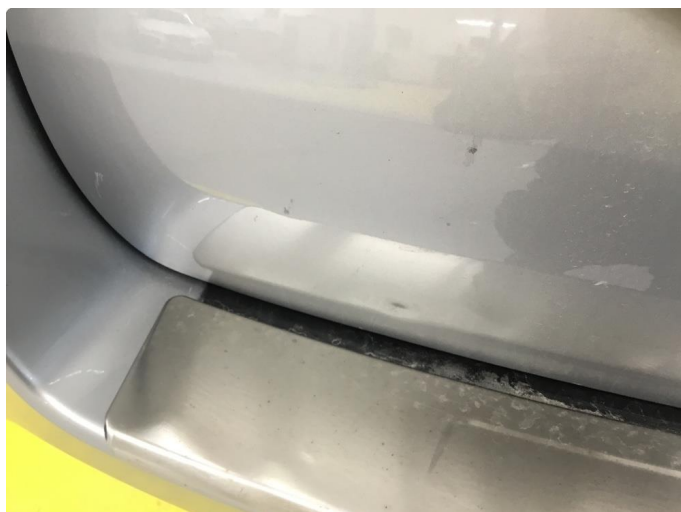
1.1 Bulk

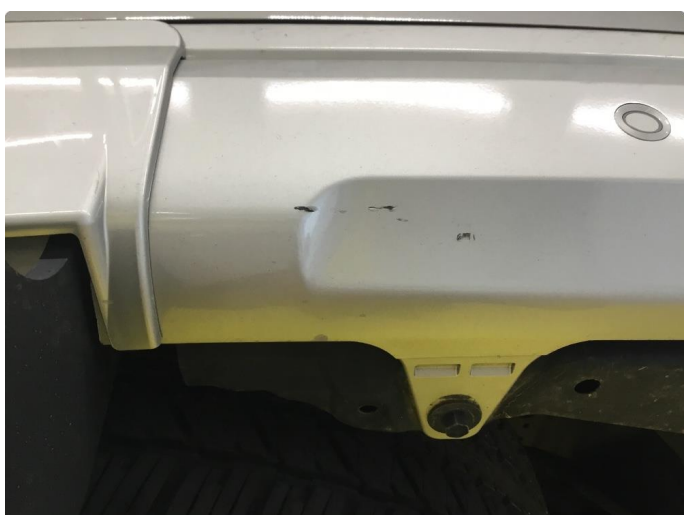
1.2 Ripe(r)

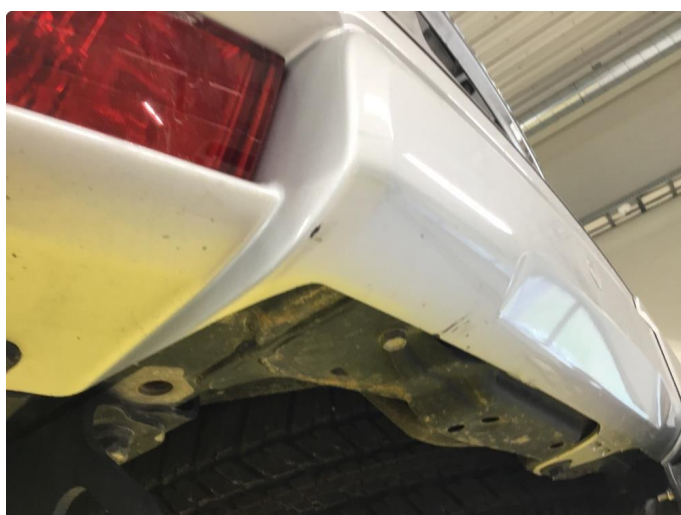
1.2 Ripe(r)

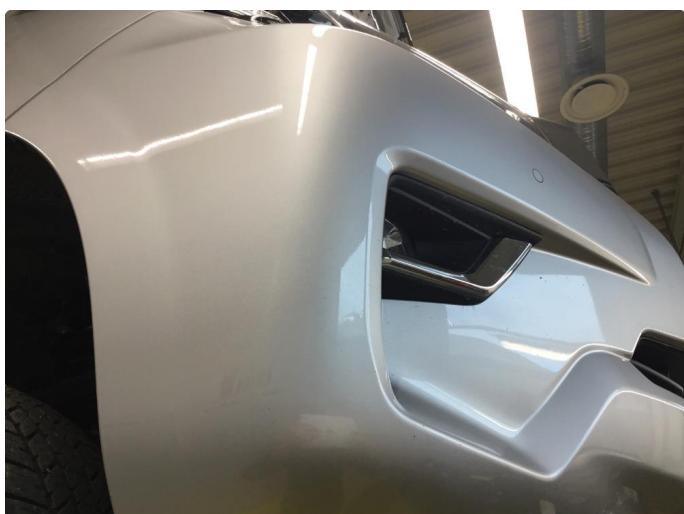
1.3 Steinsprut

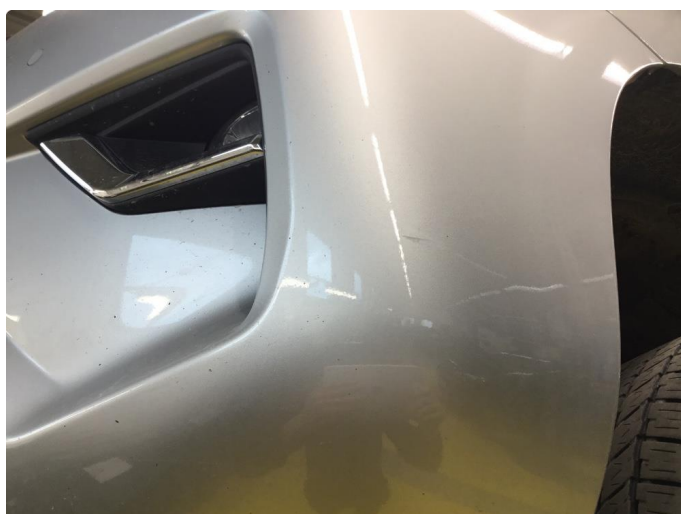
1.3 Steinsprut

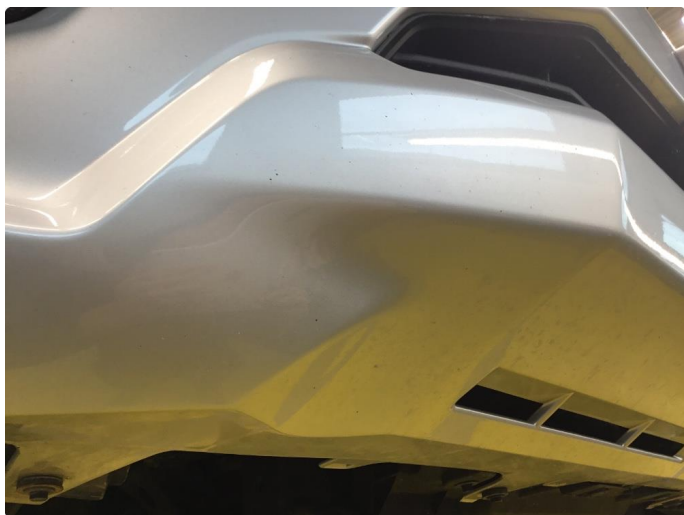
1.3 Steinsprut

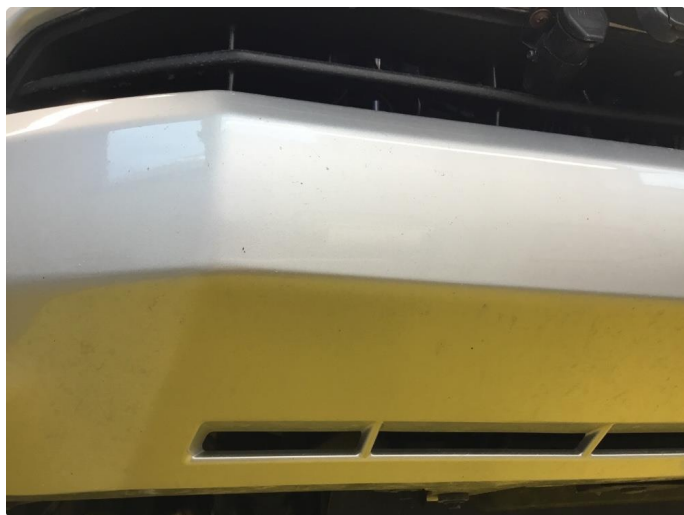
1.3 Steinsprut

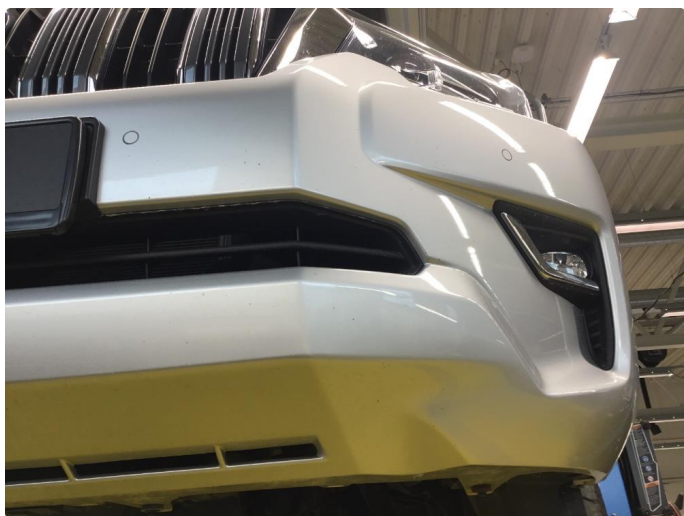
1.3 Steinsprut
